Ontstoring van een stralende lantaarnpaal

Cor van Soelen PG9HF, Vlissingen
pg9hf@zeelandnet.nl

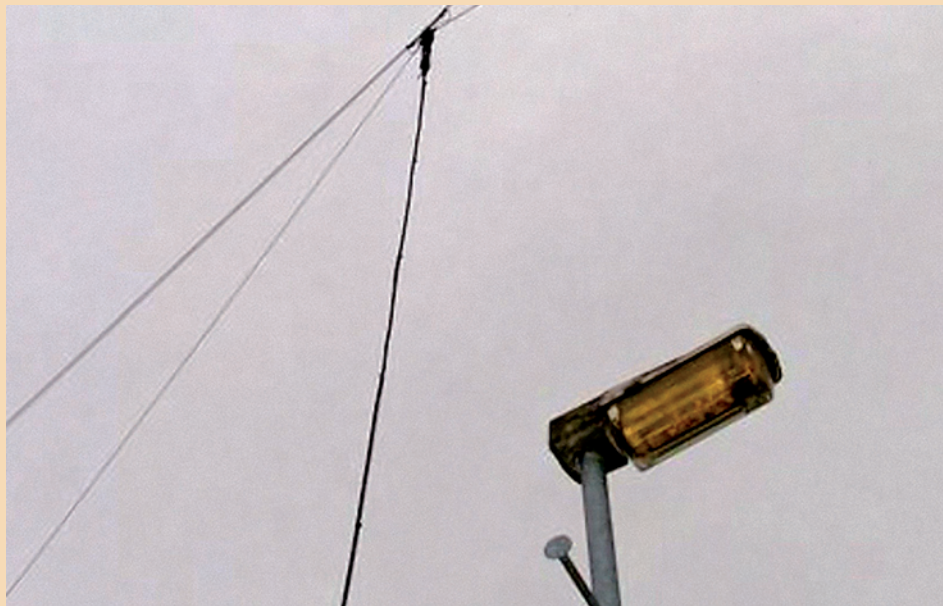
Enige tijd geleden had ik thuis ernstig last van QRM. Na wat peilwerk bleek dat de storing afkomstig was van een lantaarnpaal. Deze staat achter mijn huis in de brandgang. Officieel moet zo'n ding voldoen aan de CE-eis maar de PL-armatuur zorgde voor een stoorniveau met sterkte S7 op mijn transceiver. Niet zo heel erg vreemd want mijn windomantenne hangt pal boven deze lantaarnpaal. Ik zat dus eerste rang maar daar was ik uiteraard niet blij mee. Met medewerking van mijn energieleverancier Delta die de lichtbak van de lantaarnpaal af haalde, kregen Walter PE1ABR en ik toestemming de PL-armatuur te immuniseren. Dit was een kolpje naar de hand van Walter die ook de auteur is van het boek 'Ferriet Info' dat indertijd verkrijgbaar was bij het VERON-servicebureau maar dat nu helaas is uitverkocht. In dat boek schrijft hij o.a. over zijn ervaringen met storingen en ontstoring. Walter stelde vast dat de hoofdoorzaak van de QRM die deze lantaarnpaal veroorzaakte het HF-hoogrendementvoorschakelapparaat was. Met andere woorden: het voorschakelapparaat is een 'schakelende HF-voeding' en de lamp brandt direct op de HF-wisselspanning. Het 230 V-toevoersnoer beter voor HF-ont-

Fig. 1 Windomantenne boven de inmiddels behandelde boosdoener

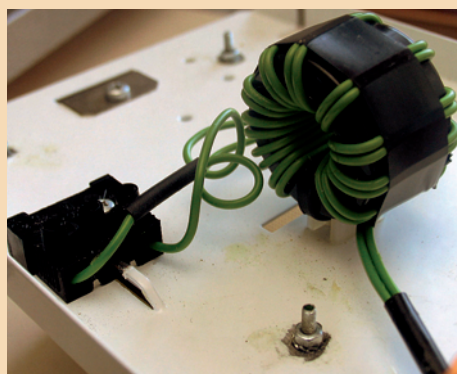
Fig. 2 230 V-toevoersnoer ontkoppeld met symmetrische ontstoor spoel op ringkern

koppelen met een symmetrische ontstoor spoel op een dikke ringkern had vanzelfsprekend effect maar helaas niet zodanig dat de storing voorbij was. De enige totaaloplossing bleek een 'kooi van Faraday' te zijn: een geelkoperen horrengas kooitje gesoldeerd op een stijve bodem van stroken dun brons.

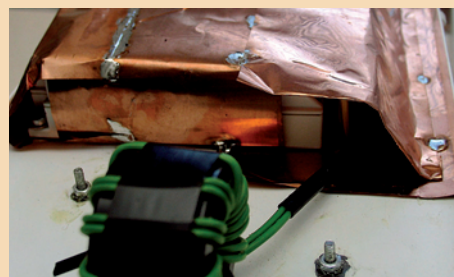
Fig. 3 Deel van bronzen afscherming

Dit materiaal is 'rotvrijer' dan staal en het solderen is prettiger. Een paar stukken baksteen werden als mal gebruikt om het stuk kopergaas vorm te geven. De stroken brons waren tijdelijk op een plankje vastgezet. Daarna kon de 'loodgieter' beginnen met soldeer 50/50 (stijver, loopt niet weg). Met de standaard bevestigingsschroeven van de armatuur zelf zit dit kooitje vast aan de metalen montageplaat van de lantaarnpaal. De HF-aarding van de kooi over de lamp is met enkele brede stroken koperfolie naar de montageplaat nog eens verbeterd. De ingegoten HF-unit aan de achterkant is eveneens volledig bekleed, dit keer met stroken dunne koperfolie en is hiermee ook volledig HF-tochtdicht ingekapseld. En dan... eindelijk: weg HF-storing!

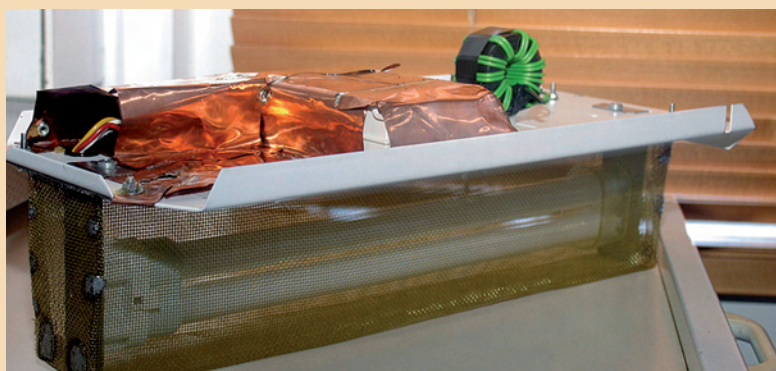
Fig. 4 Gehele lichtbak ook nog voorzien van kooi van Faraday

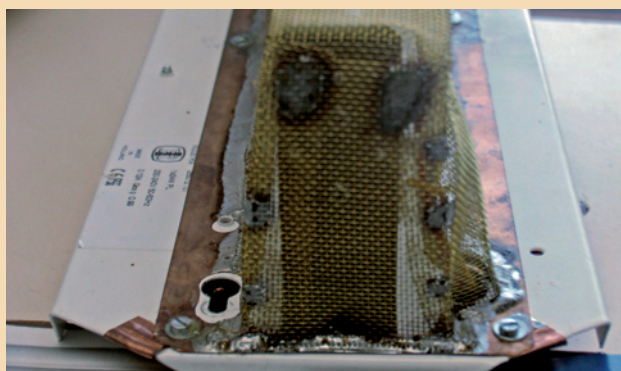
Fig. 5 Detailopname van bevestiging kopergaas
